## RESTAURAÇÃO EM EDIFICAÇÕES ANTIGAS — CENTRO HISTÓRICO DE SALVADOR

**Isabela Pedreira Cruz**

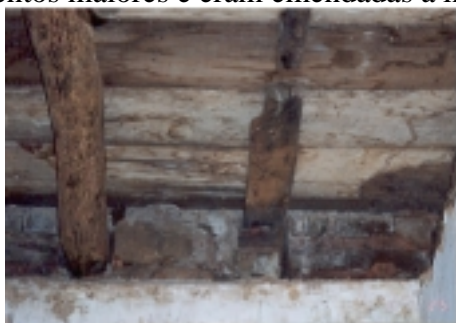
Em particular, um exame mais detalhado mostrou que certas vigas de madeira apresentavam risco de colapso tão acentuado de tal forma que sua capacidade de resistência já estava comprometida, provocando instabilidade no piso. Foi constatada, ainda, a presença de insetos xilófagos, em certas regiões, provocando a deterioração de algumas peças.

Figura 2 – Peças de madeira deterioradas

Algumas peças da estrutura dos pisos como também algumas vigas de acabamento foram julgadas inadequadas devido ao seu estágio de deterioração. Foi, então, decidido substituí-las por peças novas, com seções serradas retangulares, de madeira maçaranduba.

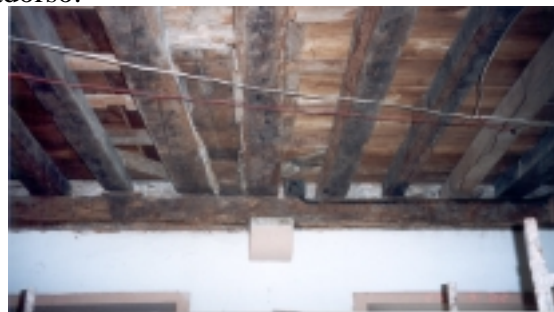
A estrutura do tabuado, constituída de tábuas com 40 cm de largura e barrotes perfeitamente regulares colocados transversalmente à rua Montealverne, apresentava-se de maneira uniforme com seção transversal aproximadamente retangular, mais conhecida como madeira lavrada. Os barrotes eram peças inteiras no comprimento necessário, variando de 1,40 m a 7,00 m aproximadamente, conforme mostrado na Figura 3. Algumas vigas de apoio do piso possuíam comprimentos maiores e eram emendadas a intradorso.

Figura 3 - Barrotes de apoio do piso

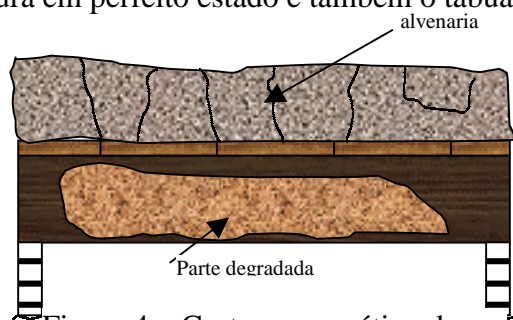
Neste trabalho, descrevemos a aplicação da maneira de consolidação em duas peças de madeira para três situações distintas. Na intervenção 1, um barrote do primeiro pavimento que apresentava degradação devido ao ataque de xilófagos: esta peça, de aproximadamente dois metros e meio de comprimento, está apoiada sobre paredes internas em suas extremidades, sustentando uma parede interna de alvenaria de tijolo com aproximadamente 0,20 m de espessura e 4,0 m de altura em perfeito estado e também o tabuado do primeiro piso, conforme esboçado na Figura 4.

Figura 4 – Corte esquemático do barrote – intervenção 1

A técnica empregada na intervenção 1 consiste em reconstituir a peça de madeira degradada inserindo barras lisas de fibra de vidro e resina poliéster na região deteriorada da viga, promovendo-se desse modo sua reconstrução, dando lugar a uma viga composta de alta resistência.

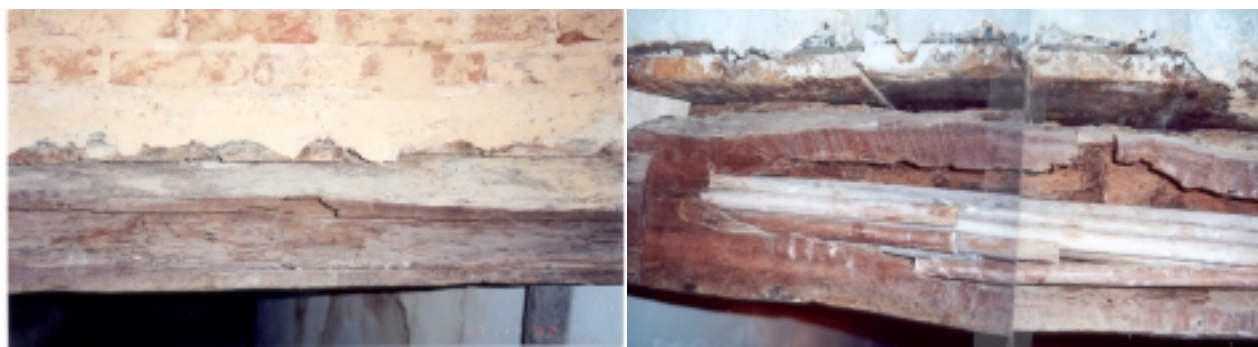
Em particular, com um exame mais detalhado, foi observado que a peça de madeira da proposta de intervenção 1 apresentava-se de tal forma degradada, que chegou a uma irreversibilidade da sua capacidade de resistência; além disso, a viga poderia apresentar deslizamentos consideráveis nos apoios por causa da deflexão, levando à ruptura da peça e ocasionando instabilidade para a parede e o piso. Foram então colocadas algumas escoras para apoio da parede e do piso sobre a peça degradada, para que o serviço fosse realizado com segurança.

Figura 6 – Intervenção 1 – recomposição do barroto

O procedimento foi iniciado com a retirada de todo o material deteriorado até chegar a madeira em boas condições. A cavidade foi então bem limpa, para que no seu interior não restassem fragmentos, pó ou mesmo presença de insetos, o que dificultaria a aderência da resina na madeira, como se vê na Figura 6.

Em seguida, foram colocadas as barras lisas de resina reforçada com fibra de vidro (FRP) com diâmetros de 15 mm e 20 mm, preenchendo a cavidade e tomando-se o cuidado de completar os apoios e distribuir as emendas por traspasse ao longo do seu comprimento, de modo a garantir a transmissão dos esforços.

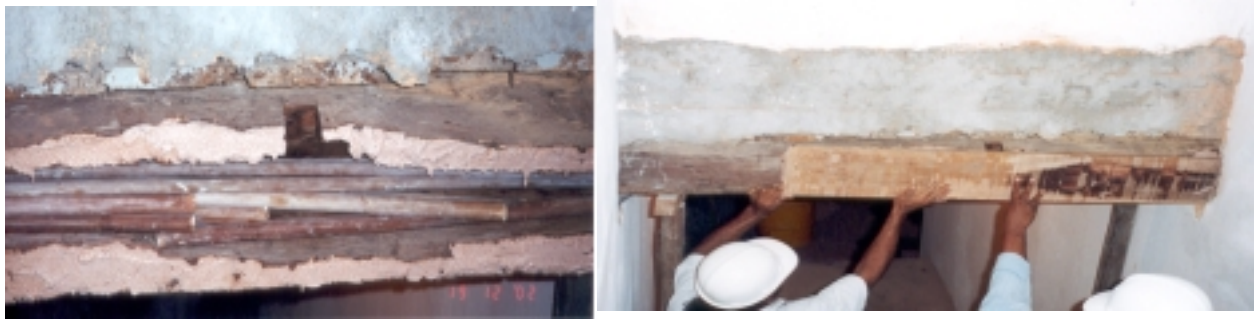
Figura 7 - Proposta de intervenção 1

Uma vez que a cavidade foi preenchida com as barras, reconstituímos a parede externa com uma tabua de madeira aparafusada ao barroto existente, deixando no topo da viga um rasgo para a introdução da resina poliéster, conforme se observa na Figura 7.

A junta da peça de madeira nova com o barroto antigo foi calafetada com uma mistura de cola branca e pó de serra, para impedir o vazamento da resina quando esta ainda estava no estado líquido. Tratando-se de uma peça antiga de madeira, com algumas marcas do tempo, tomamos o cuidado de passar a mistura em algumas fibras fendilhadas assegurando, assim, o preenchimento da cavidade.

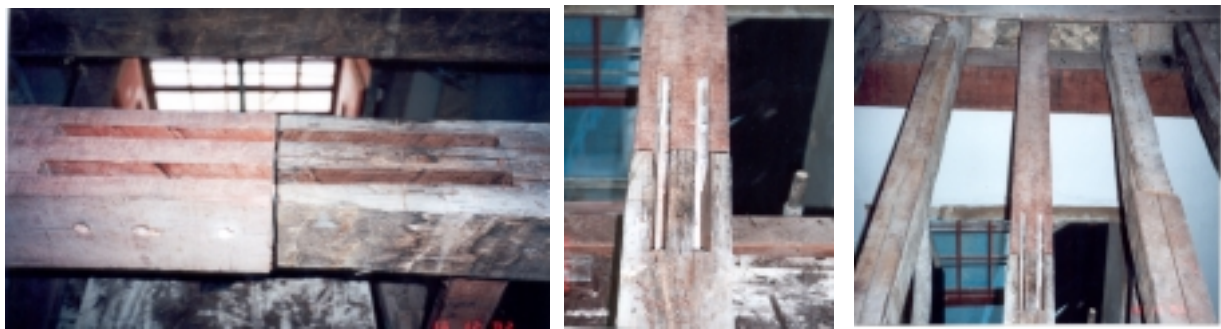
Essa peça de madeira, no que se refere ao apoio na fachada principal, aparentemente não se encontrava num estado de deterioração tão avançado, mas, após um exame minucioso, foi constatado que essa extremidade já estava em realidade bastante degradada, pois a deterioração se estendeu até 1,5 m, conforme se indica na Figura 5.

Figura 8 – Proposta de intervenção 2 - barrote e placas de FRP posicionados para emenda

Foi providenciada a remoção da parte da madeira deteriorada que se estendeu até 1,5 m do apoio A, atingindo portanto uma região com maior solicitação à flexão. Tratando-se de uma peça de 15 cm x 15 cm, optou-se por uma emenda constituída por uma peça de maçaranduba com as mesmas dimensões, ligada por duas placas de FRP que eram fixadas com seis pinos também em FRP, conforme mostrado na Figura 8.

Com o auxílio de um carpinteiro, foram feitos dois rasgos nas peças nova e antiga, conforme indicado na Figura 8, para facilitar a introdução das placas de FRP e a colocação dos pinos de FRP, assegurando assim uma posição adequada da placa. A peça nova com as placas foi colocada na posição original penetrando no apoio e através das placas de FRP, encaixadas nos rasgos feitos na peça antiga. Foram colocados os pinos no barrote existente, permitindo deste modo uma emenda entre as duas peças, conforme se vê na Figura 9.

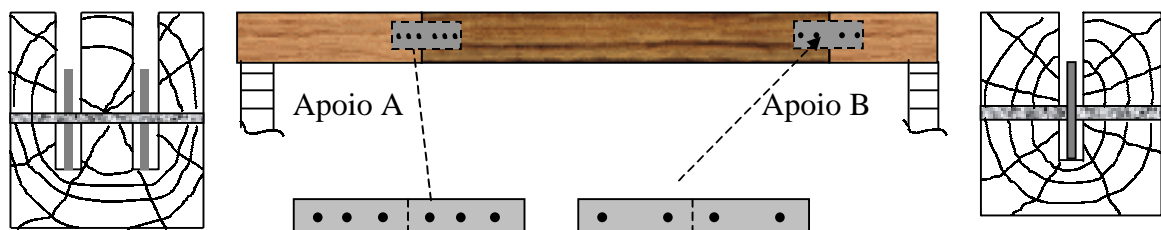
Figura 9 – Proposta da intervenção 2

Uma vez que as peças estavam na posição idealizada, foi então calafetada a região da emenda das peças com uma mistura de cola branca e pó de serra, fechando com fita crepe. A segunda parte do trabalho, feita alguns dias depois, consistia na cura e retirada do escoramento no apoio da fachada principal.

O mesmo procedimento foi feito no apoio B, escorando o barrote, retirando as tabuas do piso e removendo a parte degradada da peça antiga que atingia até aproximadamente 0,70 m do apoio. Do mesmo modo, a parte deteriorada da madeira foi então substituída por outra de maçaranduba com as mesmas dimensões. Para a emenda, por se tratar de uma região com menor solicitação de flexão, optou-se por uma placa de FRP fixada com quatro pinos, conforme é indicado na Figura 9.
