MANIFESTAÇÕES PATOLÓGICAS NO REVESTIMENTO CERÂMICO DE FACHADAS: ESTUDO DE CASO EM EDIFÍCIO RESIDENCIAL, EM SALVADOR (BA)

Daiana Ross Santos Moraes ¹
Júlia Barbosa Neves ²

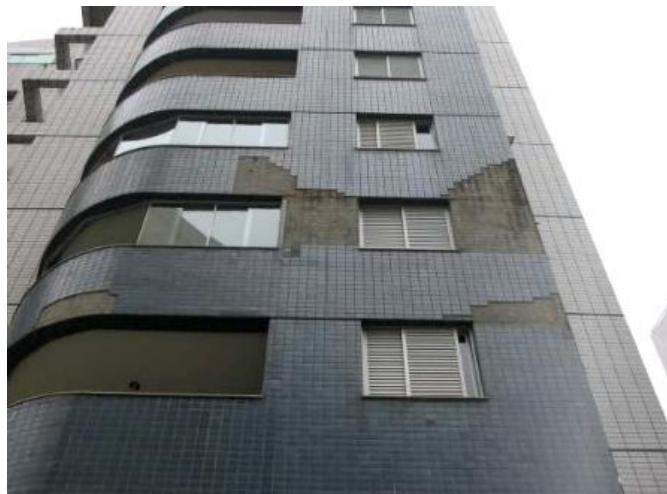
Na figura 2, a seguir, é possível observar o deslocamento de algumas peças cerâmicas de uma fachada. Este fenômeno pode ser causado por diversos motivos, como a falta de técnica de assentamento da peça, a exemplo da não execução da dupla camada de argamassa e dos cordões em paralelo, ou com tempo em aberto excedido da argamassa colante.

A ausência de projeto para construções com curvas no designer da fachada, a especificação incorreta do rejunte utilizado no processo de vedação das juntas, ou até mesmo a utilização de uma cerâmica inadequada para o tipo de revestimento de fachada que estará sujeito a efeitos como sol, chuva e ventos também são motivos do deslocamento em fachadas.

Figura 2: Deslocamento de peças cerâmicas em fachada.

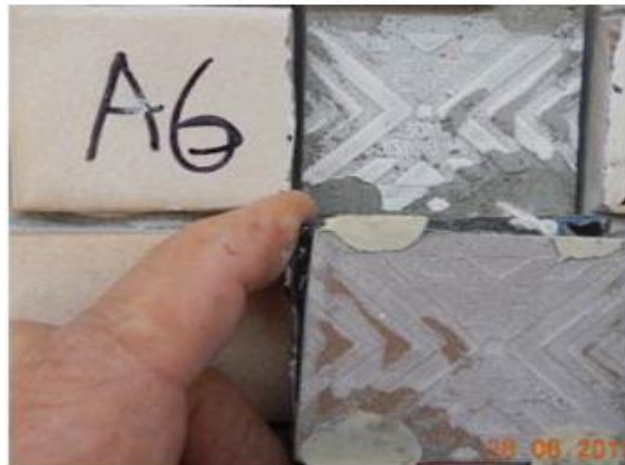
Na figura 3, observa-se o tardo de placas cerâmicas onde não houve a aderência que deveria acontecer entre o revestimento e a argamassa colante, esse é um dos grandes motivos de deslocamento em fachadas. Muitas vezes o arraste de assentamento não foi executado para desfazer os cordões de argamassa, ou mesmo se excedeu o tempo em aberto da argamassa colante. Segundo Roscoe (2008, p. 68)

Figura 3: Vista do tardo de placa cerâmica sem argamassa aderida.

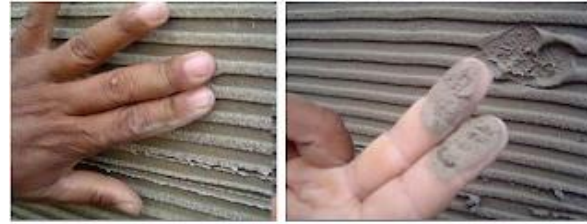
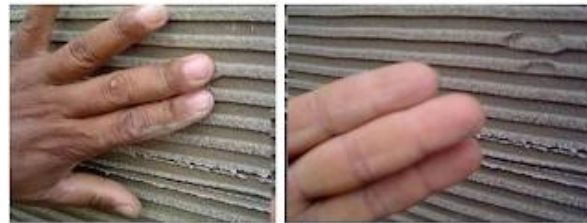
O tempo em aberto da argamassa colante é um item importante a ser verificado como é exemplificado na figura 4, a seguir. Quando esse tempo é excedido a argamassa não possui a aderência necessária para fixação e se torna inadequada para receber o revestimento cerâmico pois já começou a endurecer. Quando o revestimento é assentado sob essas circunstâncias é normal acontecer o deslocamento entre a argamassa e o revestimento.

Figura 4: Vista da argamassa colante com o tempo em aberto excedido.

Argamassa apta para uso

Argamassa com Tempo em Aberto ultrapassado

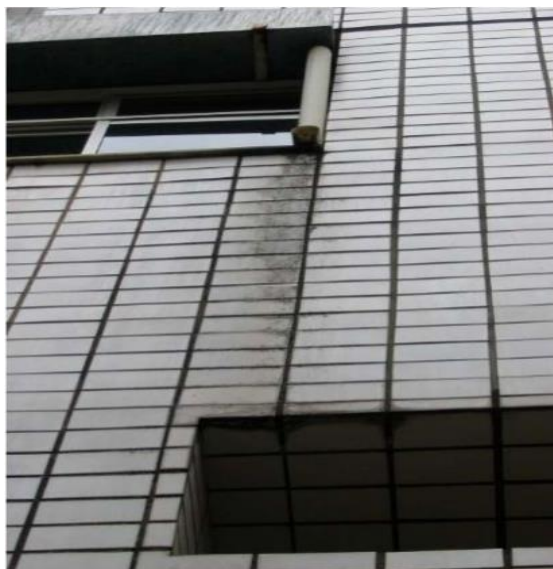
A infiltração constante de água são os motivos mais comuns da deterioração das placas, gerando manchas e deslocamentos. Muitas dessas manchas podem ser observadas na fachada, tanto nas pedras quanto no rejunte, é o que pode-se observar na figura 5.

Figura 5: Manchas por infiltração nas peças cerâmicas.

A manutenção do rejunte é essencial para se evitar o aparecimento desse tipo de manifestação patológica.

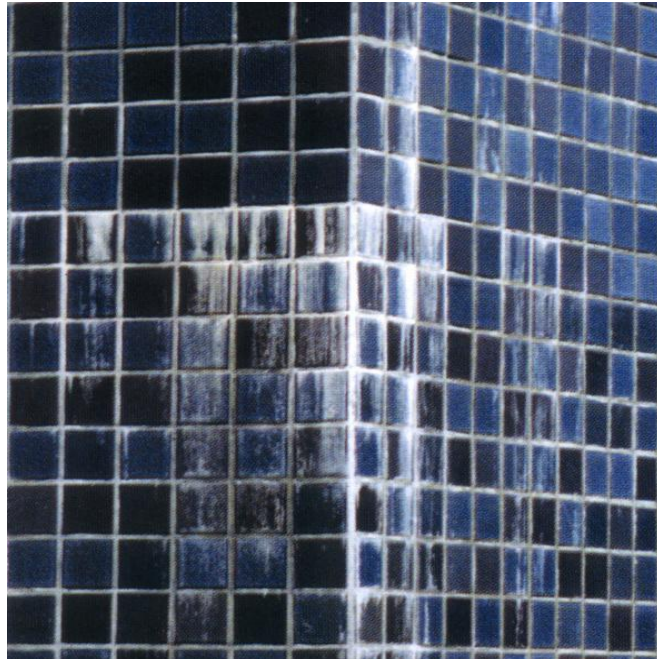
Na figura 6, verifica-se a presença de uma grande quantidade de eflorescência no revestimento cerâmico da fachada da construção.

Figura 6: Eflorescências nas peças cerâmicas.

A manutenção preventiva do rejunte da fachada é essencial para se evitar o aparecimento desse tipo de manifestação patológica, pois qualquer tipo de abertura ou falha neste componente do sistema de revestimento cerâmico de fachada é considerável para o surgimento de eflorescência na mesma.

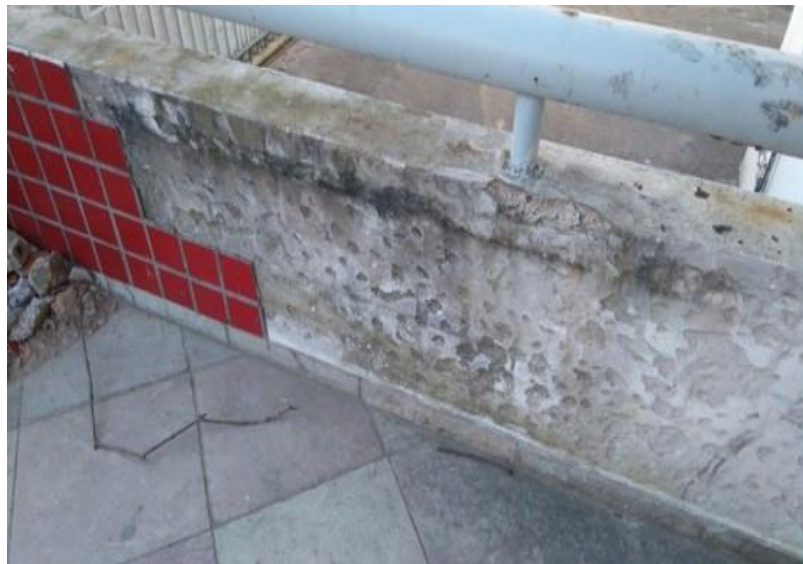
Na figura 9, é possível visualizar parte do peitoril da fachada do Edifício em análise onde houve o deslocamento de uma área do revestimento cerâmico. Como descrito anteriormente este fato ocorre por diversos motivos. Muitas vezes o revestimento cerâmico deslaca em função da base não ter tido um preparo adequado ou mesmo pela falta de técnica no momento do assentamento; neste sentido, destaca-se a importância de se desfazer os cordões de argamassa na hora da aplicação; além disso, pode ocorrer uma deformação além do previsto da base devido a fachada não possuir junta de movimentação.

Figura 9: Peitoril do edifício objeto do estudo de caso

Nos edifícios em que ocorre o deslocamento normalmente acontece um estufamento na área entre viga da estrutura e a alvenaria, em especial nos prédios revestidos com pedra cerâmica em sua fachada ou em áreas externas.

Como recomendação de serviço necessário à construção, orienta-se que, além da limpeza em todo o revestimento de fachada, as pedras cerâmicas também passem por uma inspeção geral e sejam substituídas as que estiverem soltas. Para o tratamento da eflorescência é indicada a lavagem com alguns tipos de ácidos, como o ácido acético. Faz-se necessário uma revisão em todo o rejunte da fachada do edifício para fechar possíveis aberturas que permitam a infiltração de água. O deslocamento pode ser evitado através de algumas ações básicas, como a limpeza adequada e periódica da fachada, escolha, mistura e assentamento adequado da argamassa colante, assim como criação de juntas de dilatação conforme projeto.

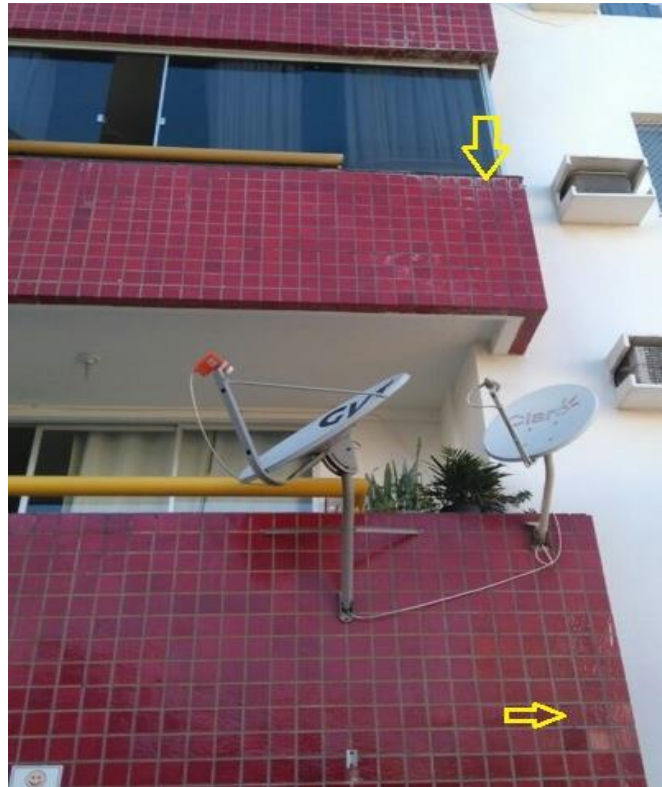
As manchas provenientes de infiltração ou umidade podem ocorrer em virtude da exposição constante da fachada à umidade da região, principalmente em áreas litorâneas. Por esse motivo é muito importante dimensionar bem soleiras e pingadeiras do projeto da construção. É ilustrado as manchas na fachada do edifício em estudo na figura 10.

Figura 10: Manchas por infiltração nas peças cerâmicas

O surgimento dessas manchas também pode estar relacionado à interferências na fachada do edifício, como por exemplo a instalação de antenas conforme é possível verificar na figura acima. Quando não há um projeto para execução desses furos de fixação, com a utilização de materiais e técnicas adequadas é provável que a água penetre causando infiltrações.

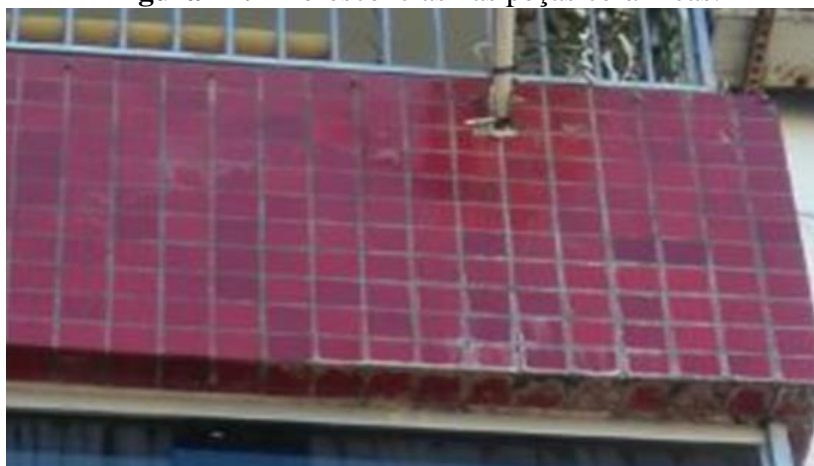
Na figura 11 é possível observar que além da presença da eflorescência existe também limo no revestimento. O limo é constituído de fungos que penetram na cerâmica quando a mesma está em contato direto com umidade.

Figura 11: Eflorescências nas peças cerâmicas.

A eflorescência pode ser removida através da limpeza utilizando alguns tipos de ácido, como o ácido acético. Porém, a depender do nível de degradação do revestimento, pode ser necessário refazer uma nova camada de revestimento. Contudo, para evitar novamente o aparecimento da eflorescência, é necessário localizar por onde a água está infiltrando no sistema de revestimento.
