ANÁLISE DOS IMPACTOS SOCIOAMBIENTAIS NO RIO LUCAIA NO TRECHO DA AVENIDA VASCO DA GAMA - SALVADOR-BA, NO ANO DE 2020

RESUMO

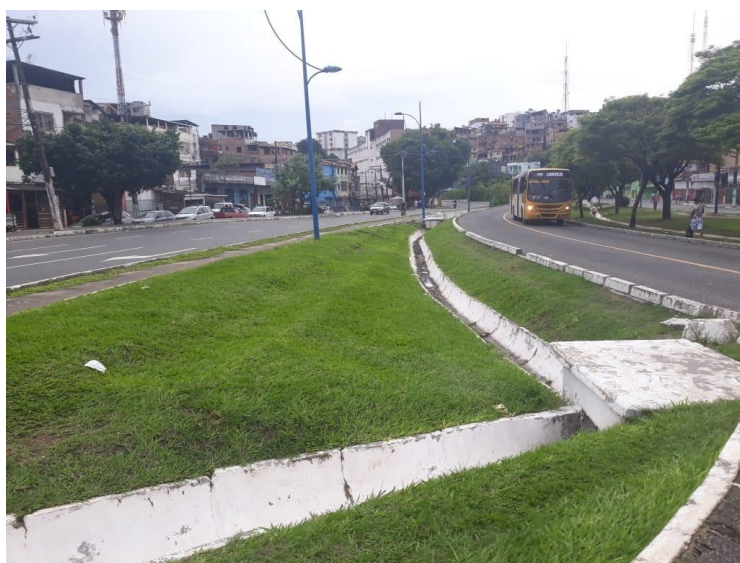
Figuras 04- Tamponamento e modificação da paisagem do Rio Lucaia no trecho entre os bairros Acupe de Brotas e Federação

A nível ambiental, a evidência do impacto causado pelo tamponamento do rio possui magnitude considerada muito importante na matriz, tendo um papel fundamental no que se refere ao nível de degradação encontrado no local e caracterizando-se como negativo e direto. O tamponamento gerou diversas problemáticas a nível urbano, como será visto posteriormente, mas principalmente na esfera biótica, tomando tal contraste que é muito provável que os cidadãos que frequentam a via sequer questionem se já houve um rio, o que demonstra o quão urbanizado a área está, este sendo um impacto irreversível a nível de paisagem, pois, mesmo que fosse recuperada, não retornaria ao seu estado natural, assim como a fauna e a flora.

Tendo em vista os principais impactos identificados no Rio Lucaia, as propostas de mitigação, que tem como objetivo a minimização dos impactos negativos, foram refletidas levando consideração o que é possível de ser executado e o que é crucial de ser mitigado. Deste modo, a primeira medida se baseia na remoção das fontes de contaminação proveniente do lançamento de efluentes, para garantir que não sejam lançadas no rio sem o devido tratamento, priorizando a criação de uma estrutura com tecnologia que permita a filtragem dos resíduos, o que resultará em uma melhora no que se refere à qualidade das águas, do ar, do conforto urbano da população que frequenta o local, e talvez em uma possível reinserção de fauna e flora no futuro.

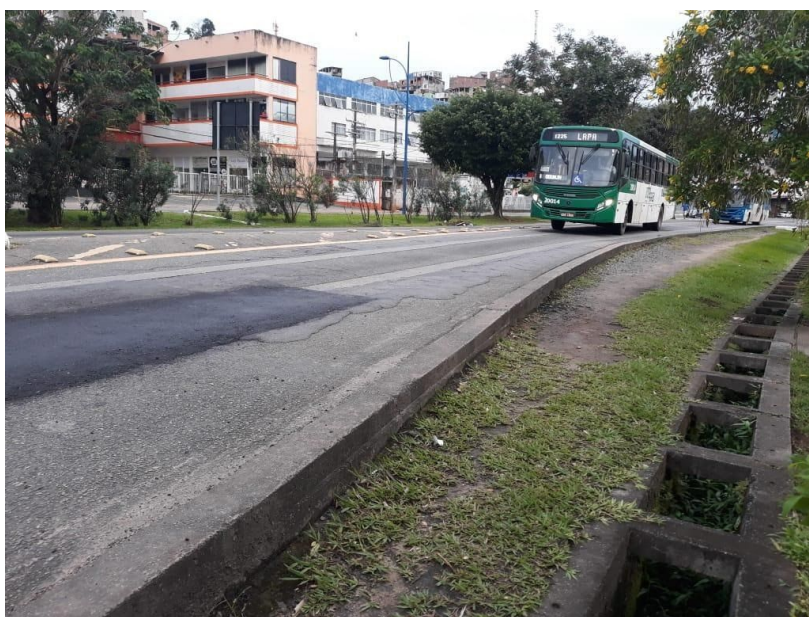
Figura 05 - Infraestrutura da via exclusiva para ônibus da Avenida Vasco da Gama

A noite ocorre o período de maior insegurança, pois além dos riscos oriundos da violência, existem aberturas na lateral da calçada que são parte do sistema de drenagem, responsáveis pelo escoamento da água para o canal do rio, estas que, em função das sombras dos arbustos e iluminação fraca, as pessoas frequentemente tropeçam e caem, podendo causar sérias lesões. Além de se tornar um problema para que a limpeza urbana seja efetiva, pois a população também descarta resíduos nas fendas. Este impacto é classificado como negativo na matriz e se refere à infraestrutura (Figura 05).

A segunda medida de mitigação é quanto à infraestrutura do local, que como foi descrito torna o local inseguro para a população em função das aberturas na calçada que propicia o risco de acidentes a noite, e onde a população frequentemente descarta resíduos durante o dia, dificultando a limpeza urbana. Para tal, é necessário que haja iluminação adequada durante o período noturno, e a construção de uma barreira com duplo objetivo, impedir acidentes e dificultar o descarte inconsciente por parte da população, o que em si já colabora para impedir a contaminação das águas, proliferação de insetos e entupimentos.

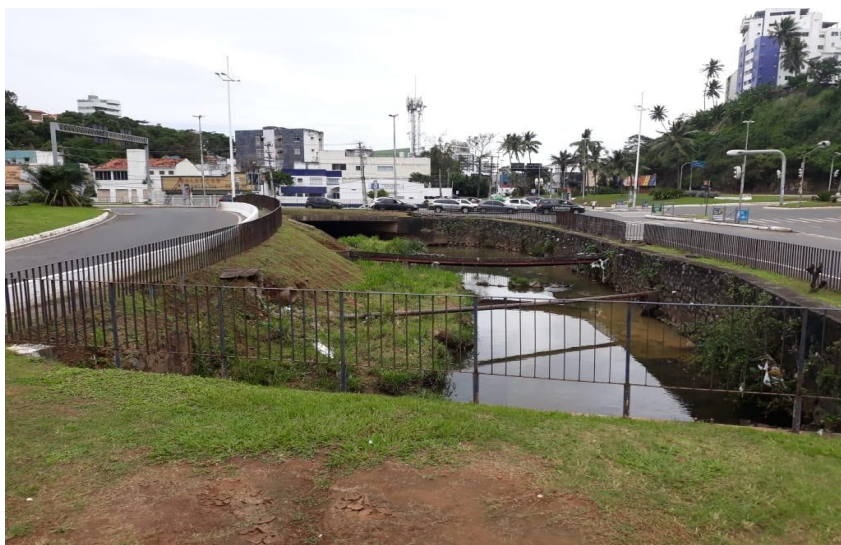
Figura 06: Processo de assoreamento, e poluição do Rio Lucaia, intercessão entre as avenidas Anita Garibaldi e Juracy Magalhães, seguindo para a rua Lucaia, e Rio Vermelho.

Outro impacto que o rio apresenta, classificado na matriz como negativo e direto, é o processo avançado de assoreamento em seu leito (figura 06), o que significa, dentre outras coisas, que a mata ciliar (vegetação às margens do rio) encontra-se comprometida, e existe grande acúmulo de resíduos referentes aos efluentes lançados, oriundos da rede de esgotamento e do descarte de resíduos sólidos. Ressalta-se que o assoreamento pode dificultar o fluxo de água no curso do rio, afetando o sistema de drenagem, o que pode gerar incidência de alagamento.

A terceira medida consiste na recuperação da mata ciliar do rio, com objetivo de frear o processo de assoreamento evidenciado, o que serve de auxílio a outras questões como evitar episódios de alagamento, ou mesmo contaminação das águas.
