AVALIAÇÃO DE IMPACTOS SOCIOAMBIENTAIS NO TAMPONAMENTO DO RIO PITUAÇU DECORRENTE DA OBRA DE DUPLICAÇÃO DA AVENIDA GAL COSTA EM SALVADOR-BA, NO ANO DE 2020

Adriano França da Silva¹
Jailton Nunes de Oliveira²
Genivaldo Santos de Matos³
Augusto César da Silva Machado Copque⁴

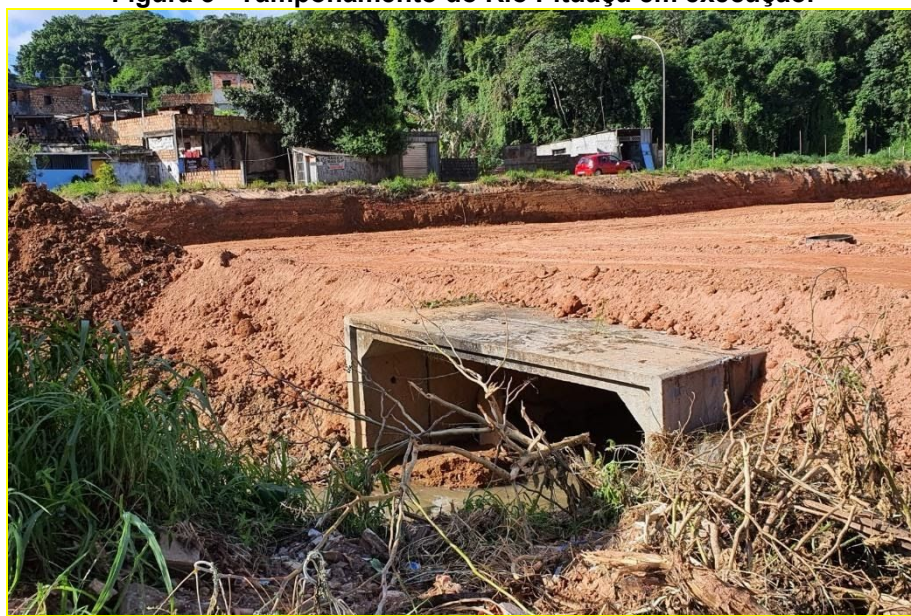
Figura 3 - Tamponamento do Rio Pituaçu em execução.

Portanto, considera-se que esse impacto no Rio Pituáçu, seja um dos mais relevantes, com magnitude e importância alta, que conseqüentemente desencadeará outros impactos nos diversos meios. Sendo considerado negativo; permanente por alterar o curso natural do Rio e sua condição ecológica inicial, como observado na figura 3; de médio prazo; irreversível e direto.

Sendo assim, sugere-se elaborar e implementar um programa de saneamento básico eficiente para a coleta e tratamento dos efluentes domésticos, coleta e tratamento dos resíduos sólidos, atrelado a projetos de mobilidade urbana que busquem um equilíbrio sustentável entre o desenvolvimento econômico e ecológico. Propõe-se ainda a revitalização do rio Pituaçu, não sendo contrário à execução da obra, mas integrando-o ao projeto e a paisagem urbana, através da adoção de medidas de despoluição, acabando com esse modelo arcaico de canalização/tamponamento, conforme ficou comprovado nos resultados desse trabalho.

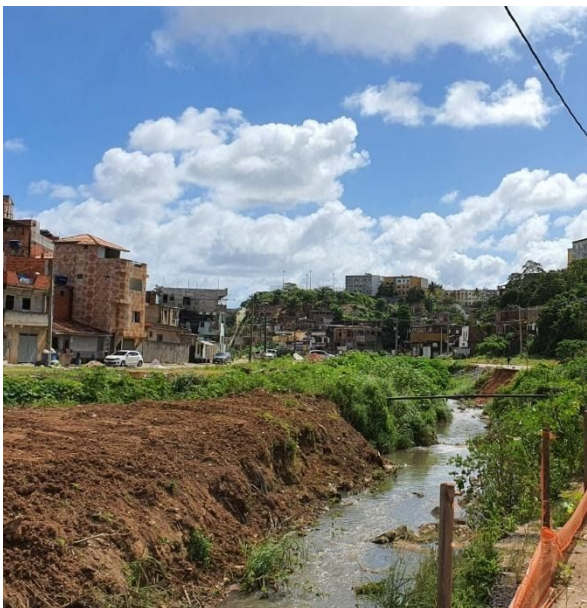
Figura 4 - Grande movimentação no solo e consequente carregamento desses sedimentos provocando o assoreamento do Rio Pituaçu.

Ainda seguindo essa linha, o assoreamento no leito do Rio Pituaçu, é um impacto com magnitude e importância alta, negativo, permanente, de médio prazo, reversível e ocorre forma indireta, apesar desse impacto já ocorrer antes mesmo do início das obras, como evidenciado na figura 4. Possui relação direta com os impactos ocorridos no solo, como observado na figura 5, um ponto significativo de erosão na margem esquerda do Rio Pituaçu, sendo esse um impacto de magnitude e importância alta; negativo; permanente; de médio prazo; reversível e de forma direta.

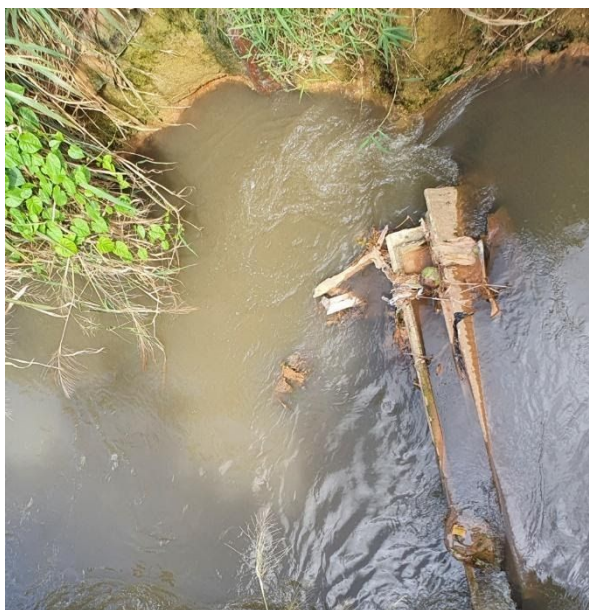
Figura 6 – Destaque para a turbidez da água, que evidencia a contaminação por efluentes domésticos e resíduos sólidos descartados irregularmente e presente no leito do rio.

O saneamento básico, principalmente relacionado à coleta e tratamento de efluentes domésticos (figura 6), que são lançados diretamente no rio Pituaçu sem nenhum tratamento, e portanto poluindo suas águas, além da limpeza urbana no que tange ao manejo dos resíduos sólidos, ou seja, a coleta e tratamento do lixo urbano, são impactos de magnitude e importância alta, sendo um dos grandes responsáveis pela perda da qualidade natural do rio; é de natureza negativa; permanente; curto prazo; reversível e ocorre de forma direta.

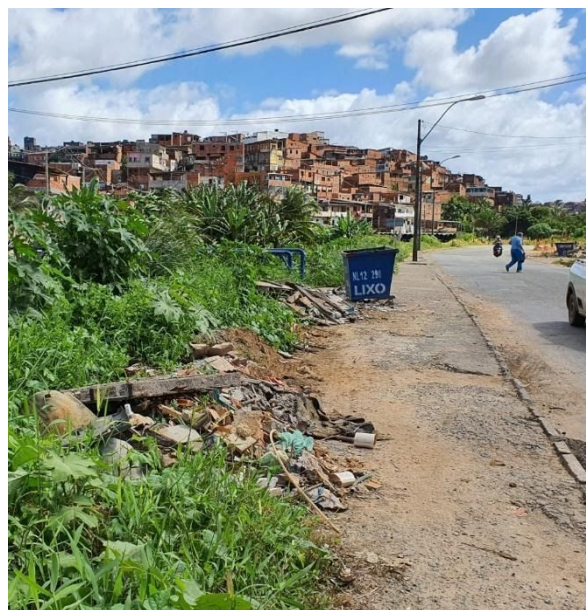
Figura 7 – Resíduos sólidos descartados de maneira irregular nas margens do rio e destaque para a impermeabilização da superfície por conta do asfalto e calçadas.

As obras de pavimentação geralmente utilizam-se de matérias-primas altamente impermeáveis, como o asfalto, e por conseguinte impedindo o correto escoamento das águas superficiais. Essa impermeabilização da superfície (figura 7) é um impacto de magnitude e importância alta; negativo; permanente; de curto prazo; reversível e de forma direta.

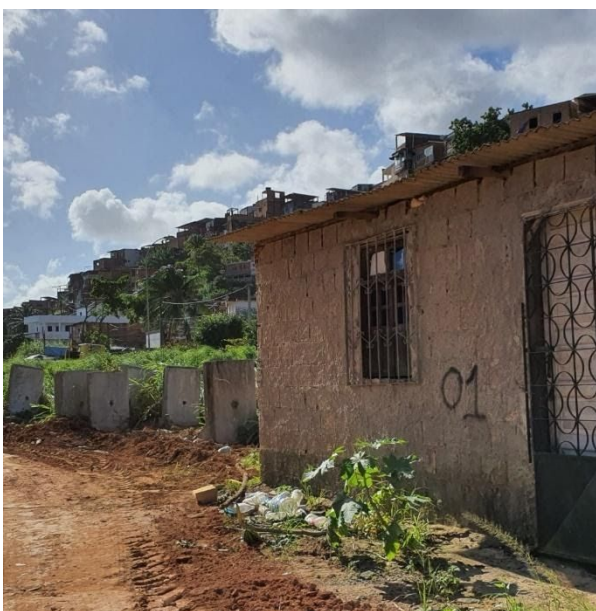
Figura 9 – Edificação que será retirada e ao fundo parte de um aglomerado subnormal.

O uso e ocupação do solo, na área de estudo, é caracterizado principalmente por ocupações irregulares na forma de aglomerados subnormais, derivado de um processo de urbanização histórico na cidade de Salvador. As áreas ocupadas nas encostas e fundo de vale, são as mais precárias e com maiores carências dos serviços públicos essenciais. Por conta da obra, algumas dessas construções serão retiradas, conforme mostra a figura 9, e ocorrerá também as obras de contenção de taludes e encostas, como evidenciado na figura 10. Sendo assim, os impactos sofridos foram de magnitude e importância alta; considerado como negativo por

conta das modificações da paisagem e dos recursos hídricos e positivo quando se relaciona às obras de contenção de taludes e encostas prevenindo eventuais deslizamentos de terra; permanente; curto prazo; reversível e ocorrendo de forma direta.
