AS BARRACAS DE PRAIA NA ORLA DE SALVADOR: SUBSÍDIOS PARA UMA ANÁLISE SÓCIO-AMBIENTAL

Roberta Oliveira dos Santos¹

Palavras-chave: Salvador; Zona Costeira; Barracas de praia

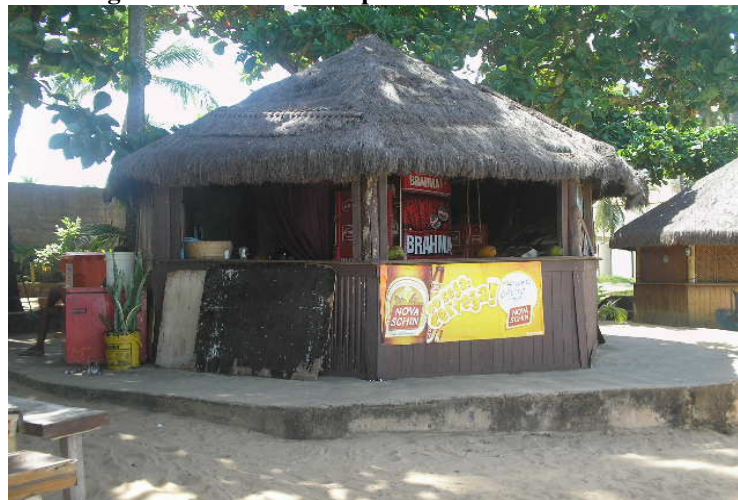
Figura 1 – Barraca com padrão estabelecido em Lei

As barracas neste trecho são todas do modelo tipo I, estabelecido pelo Decreto 9.021, de modo circular com diâmetro igual a 6,00 m, estrutura em madeira e cobertura em borra de piaçava, como pode ser observado na Figura 1.

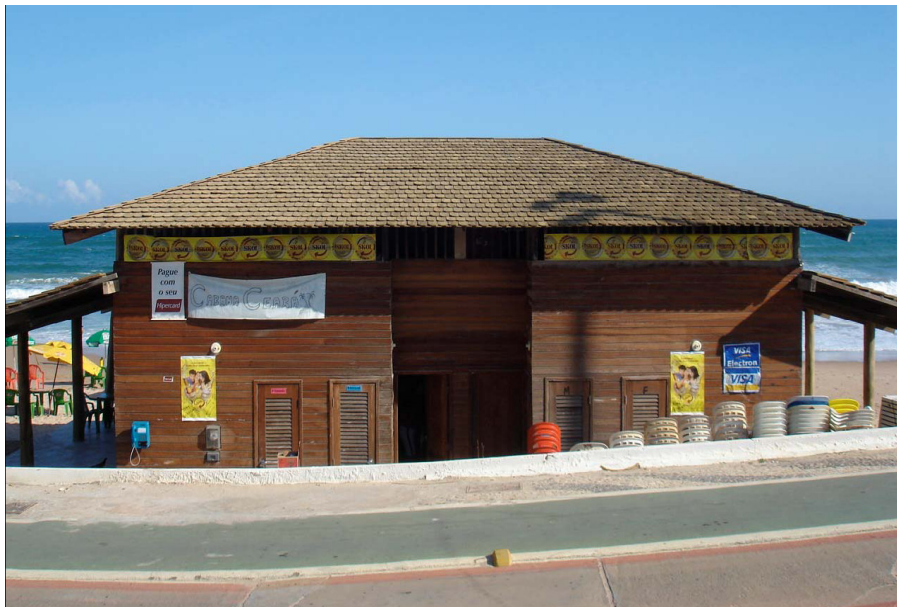
Figura 2 – Barraca com padrão diferente do estabelecido em Lei

Neste trecho pode-se observar a presença de barracas conforme o modelo estabelecido no Decreto 9.021, e barracas com padrões diferentes dos estabelecidos no referido Decreto, construídas em alvenaria de blocos cerâmicos, recobertas de madeira, assentadas em lastro de concreto, com cobertura em taubilha, sobre madeiramento apresentando dimensões que variam de 35 m² a 91,16 m², possuindo espaços destinados à cozinha, varanda, área de serviço, dois sanitários, fossas sépticas, caixa de gordura e sumidouro, como se vê na Figura 2 do presente trabalho.
