ESTUDO DE CASO SOBRE A GESTÃO DOS SERVIÇOS DE LIMPEZA URBANA NO BAIRRO DE PERNAMBUÉS, SALVADOR – BA

Átila Caldas Santos¹
Luiz Roberto Santos Moraes²

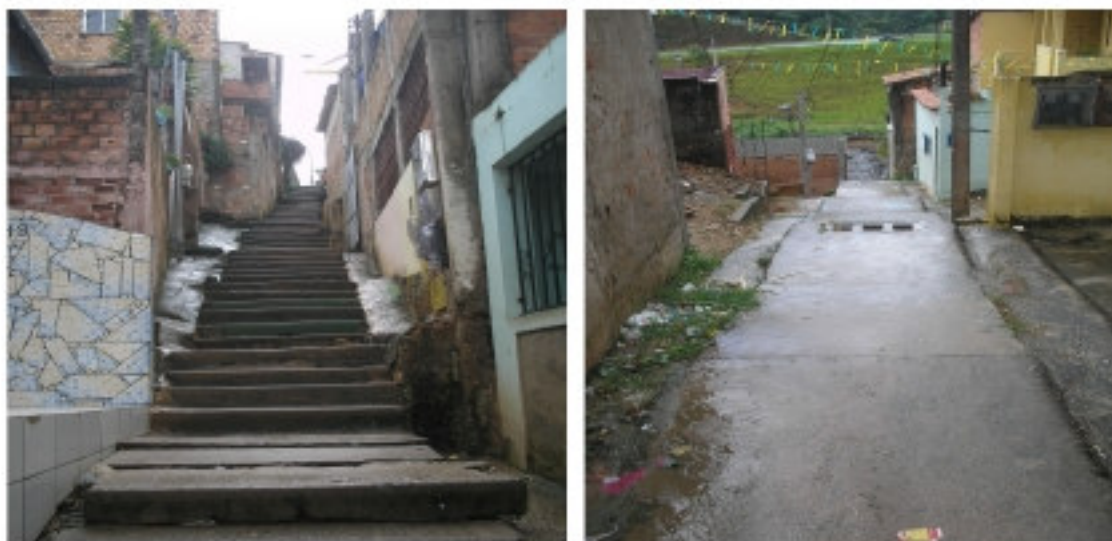
Os modelos dos diversos acessos aos logradouros visitados pelo autor são mostrados na Figura 2a e 2b, observando-se que muitas das escadarias apresentam-se boa parte com rampa, ou seja, parte do acesso é constituído de escada e a outra parte feita com rampa de argamassa de cimento.

Figura 2 – Acessos aos logradouros. Escadarias de águas pluviais (a). Rampas cimentadas (b).

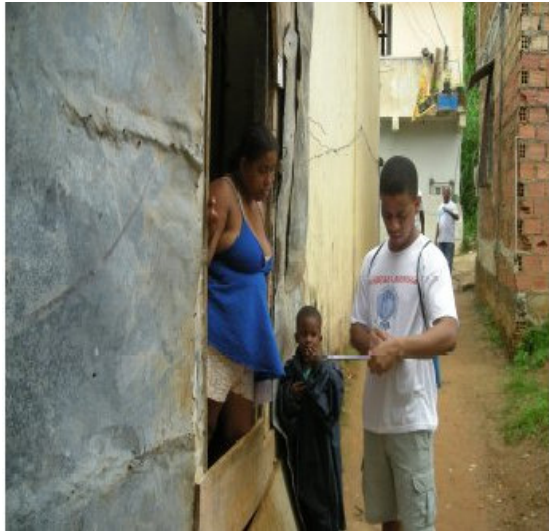
Realizou-se uma caminhada nas ruas que ficam bem próximas a Avenida Luís Eduardo Magalhães, os logradouros em toda essa parte do bairro localizam-se em áreas totalmente não pavimentadas, sendo raras as ruas que possuem pavimentação de cimento e areia. De forma geral, são ruas que não permitem acesso ao caminhão, muitos desses locais não permitem nem a passagem de veículos populares, devido à largura da rua. Por recomendação dos próprios moradores, algumas ruas dessa região não foram visitadas. As Figuras 3a e 3b ilustram bem a situação da maioria das ruas visitadas nessa parte do bairro, sendo representadas pelas ruas 15 de abril e 2 de julho, respectivamente.

Fonte: Acervo do autor.
Figura 3a – Rua 15 de abril.

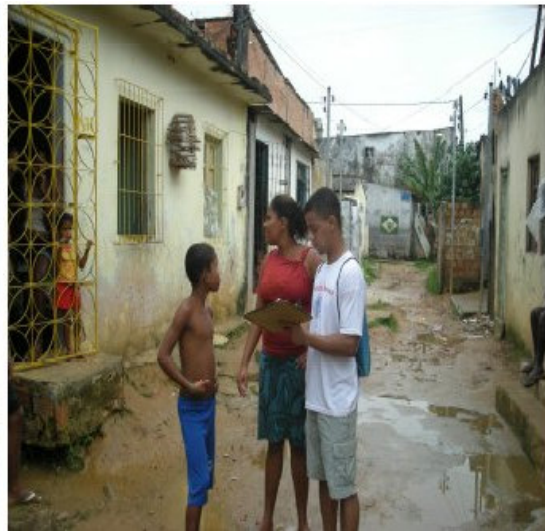
Fonte: Acervo do autor.
Figura 3b – Rua 2 de julho.
