## APLICAÇÃO DA REDE DE INTERAÇÃO COMO SUPORTE AO ESTUDO DE IMPACTO AMBIENTAL: O CASO DO PARQUE METROPOLITANO DE PITUAÇU

Fabíola Borges Gomes, Joelma Araújo Silva da Palma\*

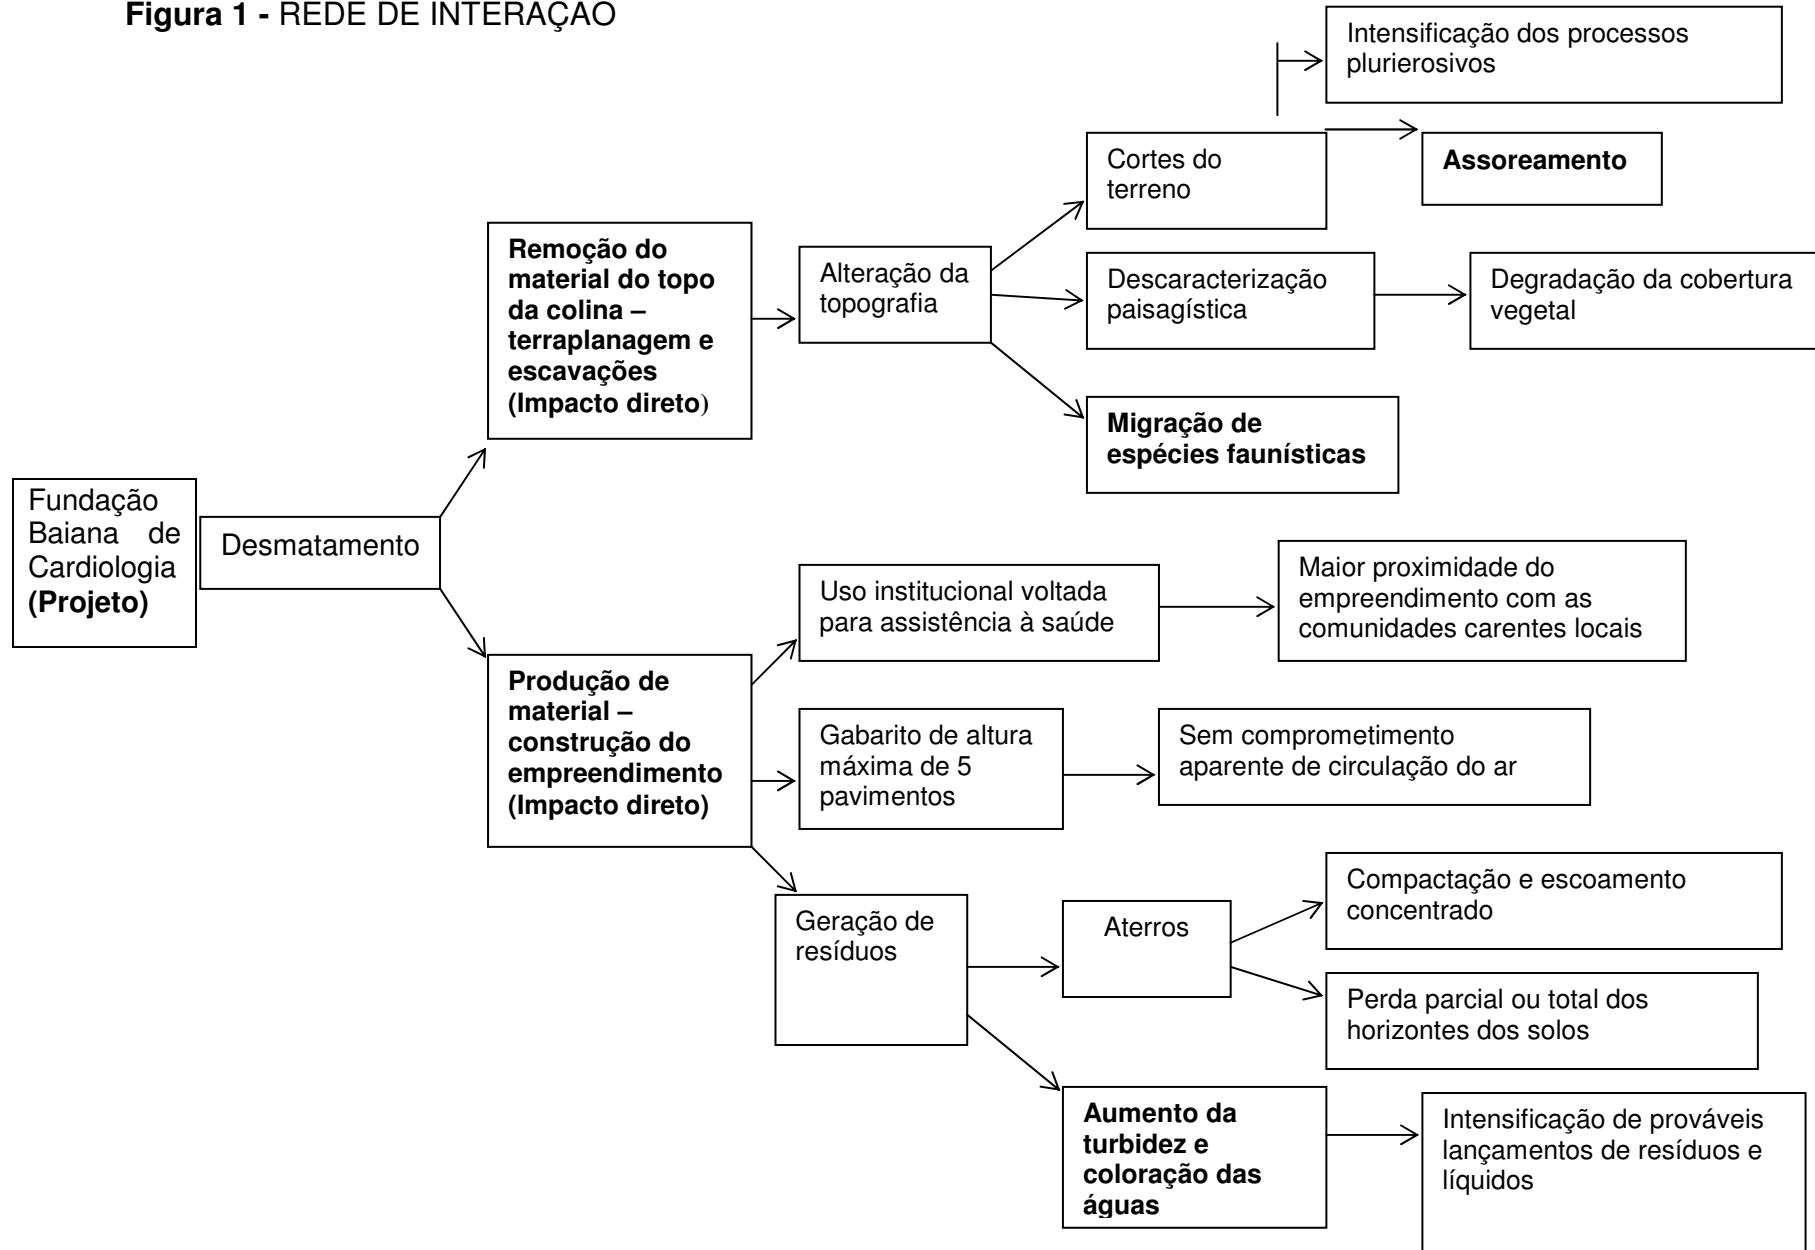
Figura 1 - REDE DE INTERAÇÃO

O Estudo do Impacto Ambiental (Tabela 1) ocorrido no Parque Metropolitano de Pituacu, devido à provável implantação da Fundação Baiana de Cardiologia, trouxe informações do âmbito espacial, físico e sócio-econômico. Assim estruturou-se uma Rede de Interação (Figura 1) que busca mostrar alguns dos impactos levantados.
