# BOLETIM

# ENGENHARIA SUSTENTÁVEL

Julho -Dezembro  
2024

O terceiro artigo científico - “Manifestações patológicas no Condomínio edifício Jardim dos Namorados, em Salvador (BA)” - aborda uma investigação realizada em um Condomínio de Salvador, no qual a observação das fissuras existentes em pilares, vigas e lajes, infiltrações e deslocamento de reboco e concreto, permitiram concluir que essas manifestações patológicas se originaram devido à falta de manutenção periódica.

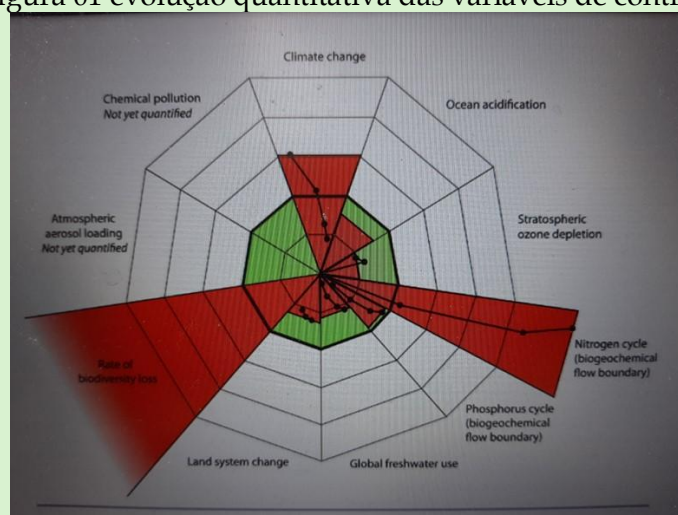
Figura 01 evolução quantitativa das variáveis de controle

Na Figura 01 são representados 9 (nove) processos planetários, juntamente com seus respectivos limites. Foram consideradas a evolução quantitativa das variáveis de controle para sete limites planetários desde os níveis pré-industriais até o presente.

Nessa figura, o verde representa o espaço operacional seguro, com níveis de limite propostos em seu contorno externo; a extensão dos triângulos para cada limite mostra a estimativa da posição atual da variável de controle. O vermelho representa uma estimativa da posição atual de cada processo. Observe-se que no momento da publicação os limites de três sistemas já haviam sido ultrapassados: mudança no clima; mudanças nos ciclos de Nitrogênio (N); e a Taxa de perda de biodiversidade.

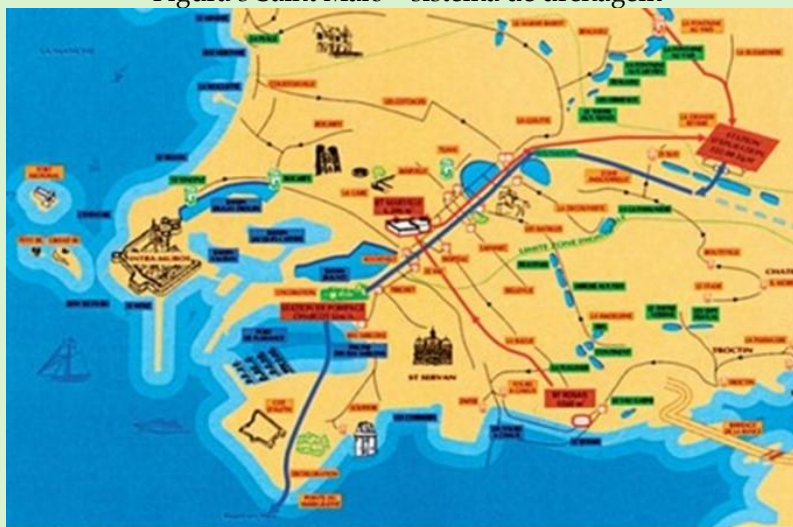
Figura 3 Saint Malo – sistema de drenagem

A figura 3 apresenta um esquemático desse sistema, a Bacia hidrográfica de *Routhouant*, para captação de águas do mar; perpendiculares em linhas finas marrons, os coletores que se conectam aos interceptores (cubos) próximos ao riacho; em vermelho, a rede de bombeamento para a estação de tratamento de águas residuais (STEP); em verde, os reservatórios de retenção de águas pluviais.

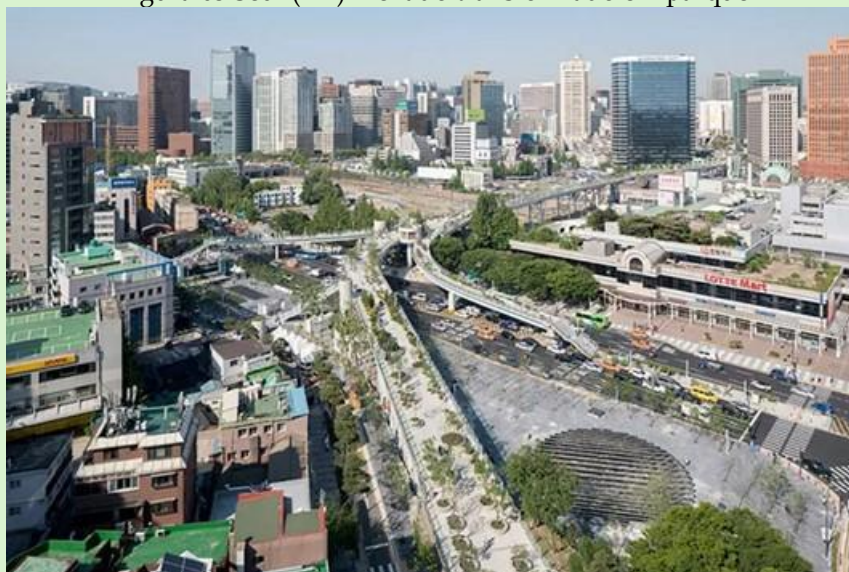
residenciais. Uma das ações interessantes da Cidade de Seul foi a transformação de um elevador que corta a cidade, construído em 1970, em um parque exclusivo para pedestres.

Figura 03 Seul (KR) Elevado transformado em parque

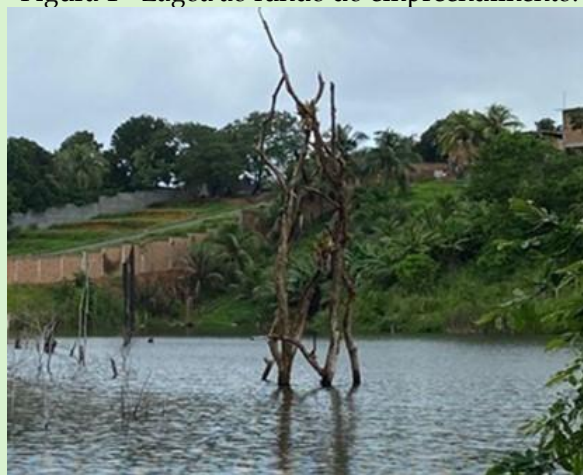
Na visita realizada no dia 11 de maio de 2024, foi observado a área atingida pela construção do Condomínio 02. A vegetação está visivelmente sendo tomada pela água, como demonstrado na figura 1, nota-se diversas plantações de coqueiro, não muito comum em matas ciliares. Devido à dificuldade de escoamento, por ter seu fluxo barrado, a água presente no local criou novos percursos, tomando vegetações que são moradias de animais, que conseqüentemente, migram para novos territórios.

Figura 1 - Lagoa ao fundo do empreendimento.

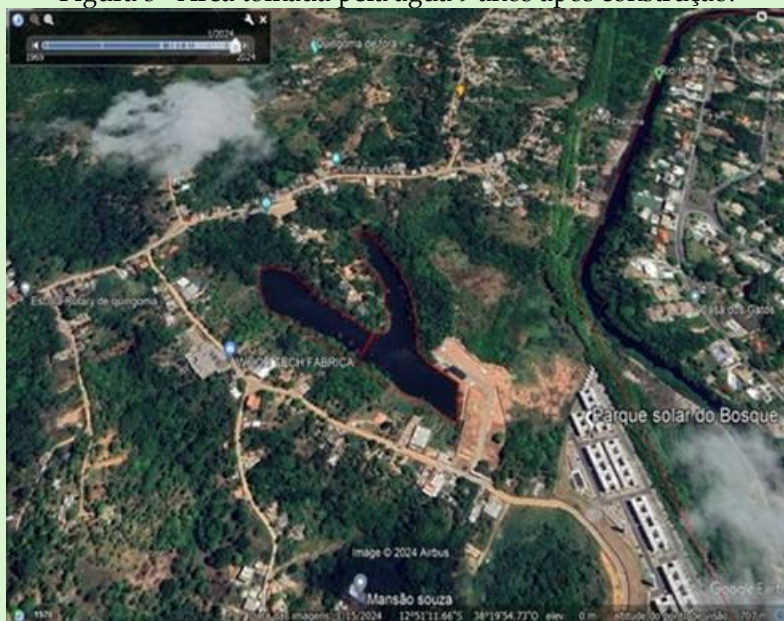
Figura 3- Área tomada pela água 9 anos após construção.

Dois anos após a construção já é possível visualizar no mapa o surgimento da lagoa. Cinco anos após a construção, ano de 2020, encontramos uma estimativa de 17.520m<sup>2</sup> de área invadida pela água. Atualmente, com nove anos após a construção, há uma estimativa de 30.691m<sup>2</sup> de área invadida, o que equivale a 3,07 hectares.

Segundo informações da construtora, a área total do condomínio é de 49.252,49 m<sup>2</sup>, ou seja, a área impactada pelas obras equivale a aproximadamente 62% da área do condomínio, e analisando os dados obtidos, a tendência é de que esse valor ultrapasse os 100% em quatro anos, desconsiderando alterações imprevisíveis nos períodos chuvosos.

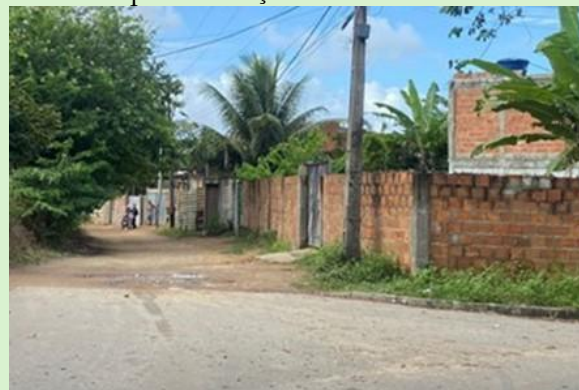
Além dos desafios com a saúde pública, as promessas de melhoria na infraestrutura do território quilombola também não foram realizadas, as ruas que dão acesso às moradias dos quilombolas permaneceram sem pavimentação, iluminação e sinalização, figura 5.

Figura 5 - Final da pavimentação ao adentrar as ruas do quilombo.

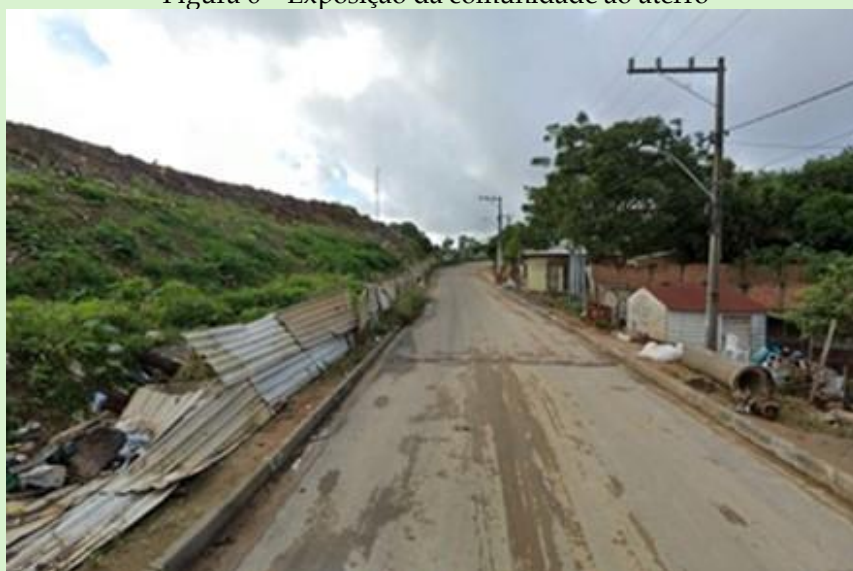
A área medida, seguindo a imagem aérea do aterro, é de aproximadamente 7,5 hectares. Parte dessa área já está coberta por vegetação, de acordo com o processo realizado no aterro quando o encerramento do descarte é realizado, ou seja, quando o maciço atinge a sua altura máxima e não há mais possibilidade de subir um novo platô.

Figura 6 – Exposição da comunidade ao aterro

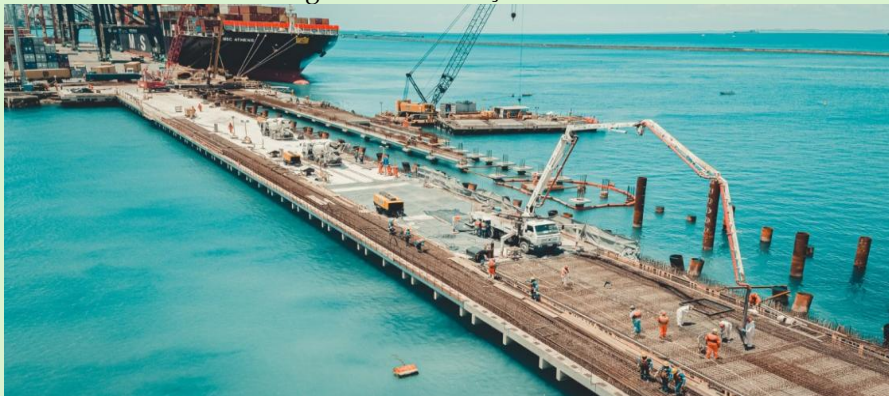
Figura 1: Construção do Cais

O escopo da obra de ampliação do TECON Salvador contempla obras marítimas, tendo como principal objetivo a construção de cais com comprimento total de 423m, em estrutura pré-moldada e laje moldada in loco, com fundação em estaca tubular metálica e em estaca de concreto com camisa metálica perdida pinada em rocha; A obra estudada está localizada no TECON Salvador, que se encontra no Município de Salvador (BA), na Baía de Todos os Santos, ao lado do Terminal Portuário da Companhia Docas do Estado da Bahia (CODEBA), Figura 1 a seguir:

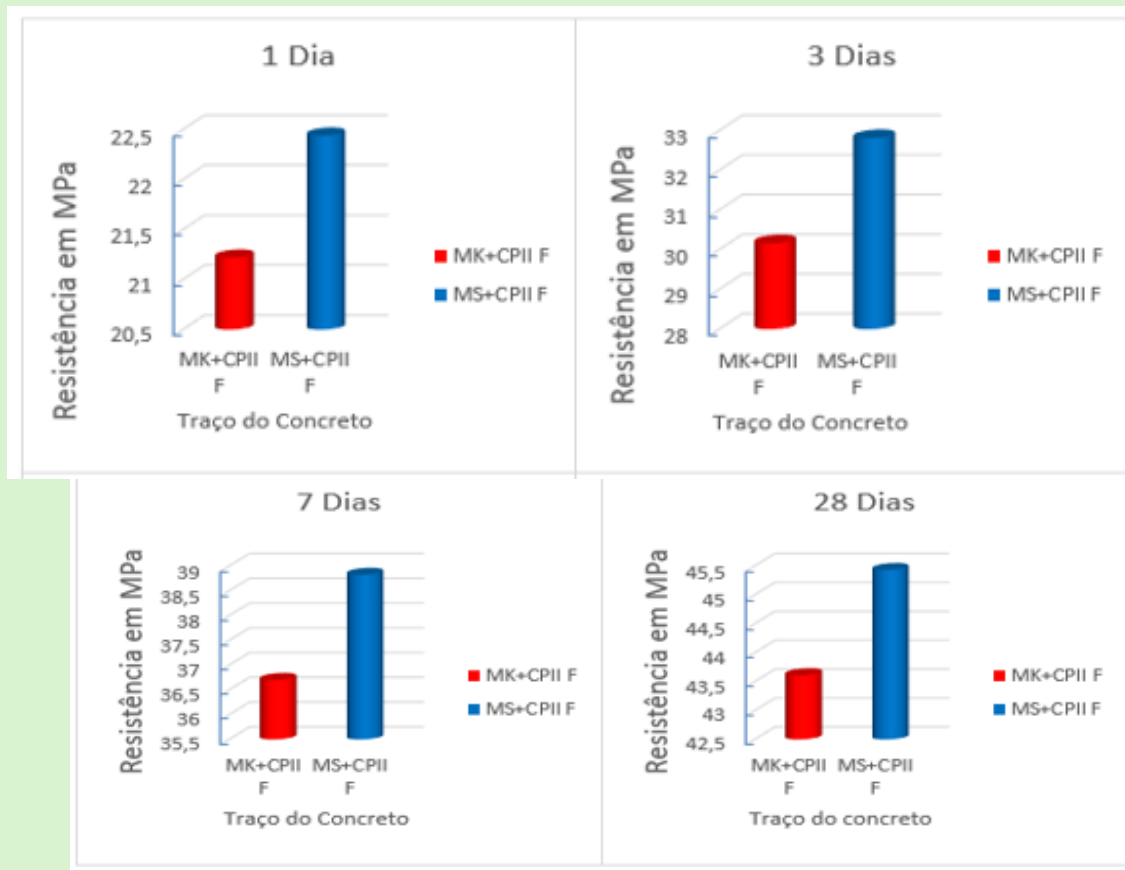
Figura 2: Resistência à Compressão Axial

MK+CPII F (Traço com adição de metacaulim)

\* MS+CPII F (Traço com adição de sílica ativa)

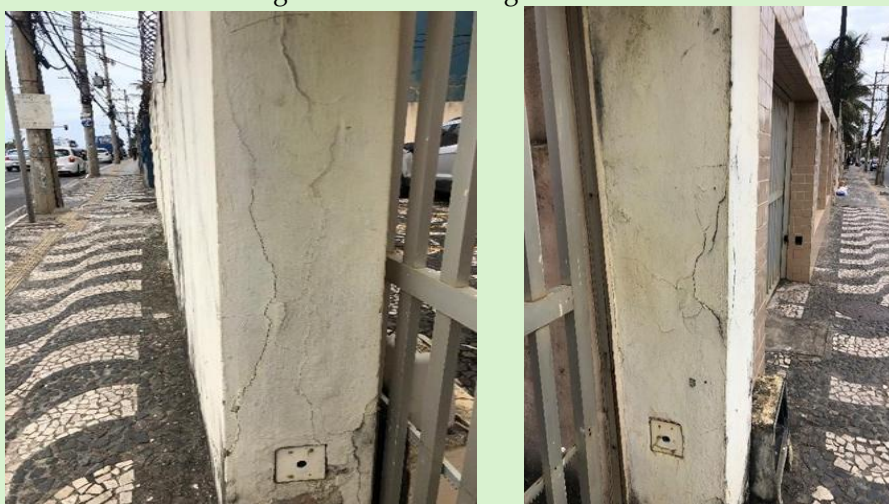
Figura 6: Pilares com grau médio

Os elementos apresentados na figura 6 estão com um nível de deterioração médio, sendo necessário uma nova inspeção e planejar a intervenção em médio prazo na estrutura vistoriada. Em todas as estruturas foram observados os seguintes danos: contaminação por cloretos, carbonatação, corrosão das armaduras, fissuras, manchas e infiltrações. Essas estruturas apresentam danos maiores que as anteriores.

As fissuras visualizadas nas figuras apresentadas anteriormente advêm do processo de expansão de armadura, que ocorre devido a corrosão. Além dessas manifestações também foi encontrado falha executiva na fase de construção da edificação, a execução incorreta do arestamento da viga de fachada. Esse erro pode acarretar manifestações patológicas como infiltração para a unidade do edifício.

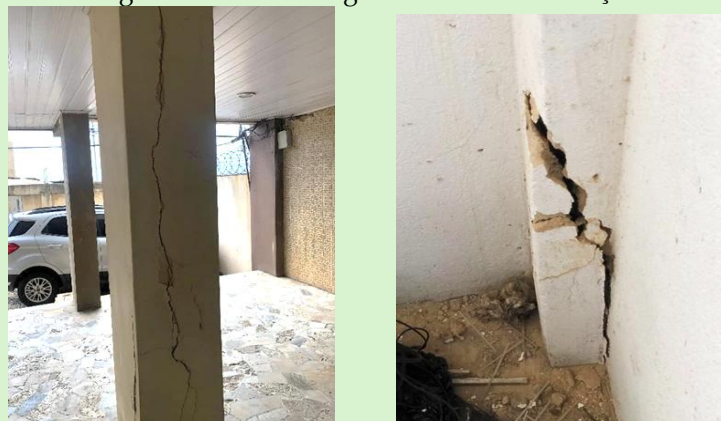
Figura 7 Pilares com grau alto de deterioração

Os elementos apresentados na figura 7 estão com um nível de deterioração alto, sendo necessário uma nova inspeção especializada e planejar a intervenção em curto prazo. Em todas as estruturas foram observados os seguintes danos: contaminação por cloretos, carbonatação, corrosão das armaduras, fissuras, manchas e infiltrações. São danos maiores que as anteriores e manifestações mais significativas como deslocamento do concreto e, em alguns casos, exposição da armadura.
