## AValiação DO SISTEMA DE CAPTAÇÃO DE ÁGUA EM PEQUENA COMUNIDADE

Filipe Lima Pereira e Taís Meireles de Oliveira\*

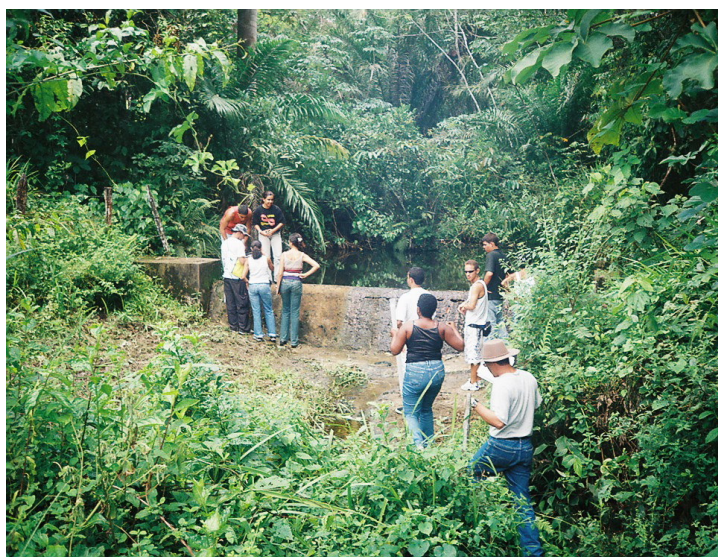
A respeito da cobertura vegetal que circunda a barragem, duas situações distintas podem ser verificadas. Nos primeiros dez metros a partir da margem, a vegetação se encontra em boas condições de conservação (Figura 01), o que não ocorre quando é analisada a área um pouco mais afastada, onde se inclui a porção média e superior das encostas e os topos dos tabuleiros. Nos tabuleiros, que envolvem a área estudada, estão localizadas as propriedades rurais nas quais se destaca a atividade da pecuária e são constituídas de pastagens plantadas destinadas ao pastoreio do rebanho bovino. Este se ressalta como a principal fonte de contribuição de matéria orgânica para a água da barragem. Tal contribuição varia sazonalmente, o que torna a barragem uma fonte de água vulnerável em certos momentos.

Figura 01: Situação da Barragem – Rio Traripinho, Bacia do Subaé

Quanto à situação da região no entorno da barragem e do reservatório, faz-se necessário um estudo mais aprofundado sobre as conseqüências da utilização do solo para quaisquer outros fins que não a preservação permanente. A Lei 4.771/1965 de Florestas estabelece 30 metros de largura de floresta nativa para preservação permanente das margens dos rios de até 10 metros de largura, e de 50 metros para o entorno dos chamados “olhos d’água” ou reservatórios, o que não foi observado no local de estudo.

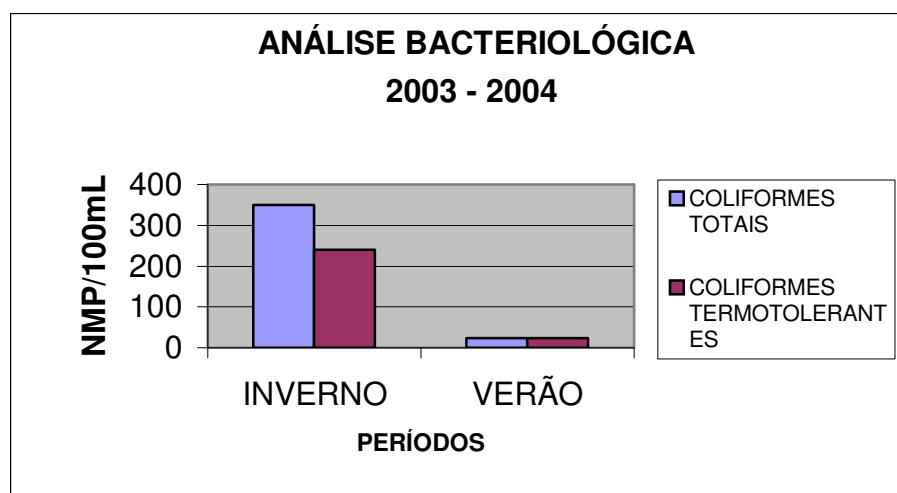
De acordo com as análises bacteriológicas realizadas pelo Laboratório de Microbiologia de Alimentos – Faculdade de Farmácia - UFBA, constata-se que, no período de inverno, há uma quantidade extremamente maior de coliformes totais (350/100mL) e termotolerantes (240 /100mL) que no verão (23 e 23/100mL). Historicamente, percebe-se, na região em estudo, que o inverno – correspondendo aos meses de junho – período mais chuvoso, apresenta uma média mensal de 80mm, enquanto no verão, o período mais seco, a média mensal varia entre 50 e 60mm. Esse fato sugere haver uma ligação direta entre a deterioração da qualidade da água do ponto de vista bacteriológico e o escoamento superficial provocado pela intensidade dos índices pluviométricos. Porém ficou constatado que, em ambos os períodos, a água da barragem é imprópria para consumo humano, de acordo com a Portaria nº 1469 de 29 de dezembro de 2000, do Ministério da Saúde, assim como pela atual versão da portaria nº 518/04 do Ministério da Saúde.

**Figura 02:** Análise da Barragem Rio Traripinho, Bacia do Subaé

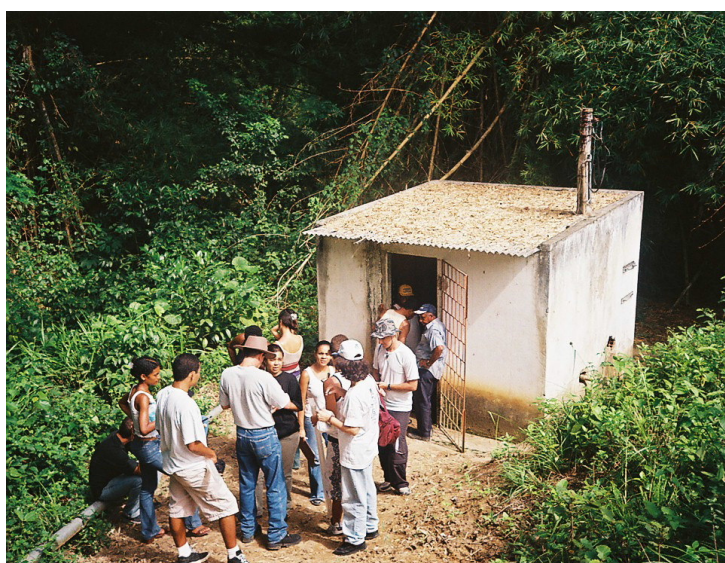
Figura 03: Casa de proteção de bomba

Para esta se desconhece o estabelecimento de rotina de limpeza, o que torna a higiene do local altamente questionável. No interior desta pequena casa, podem ser vistos pequenos animais, principalmente insetos. Trata-se, portanto, de uma fonte direta de contaminação para a água que será consumida para uso doméstico pela população, tendo em vista que a cobertura do reservatório é feita de forma inadequada.

O sistema de captação de água apresenta falhas no que diz respeito ao seu estado de conservação. É recomendável que seja criada uma rotina de limpeza para o sistema, bem como uma reforma em toda a estrutura que protege as fontes de captação de modo que as contaminações externas sejam extintas. O reservatório deve ser coberto adequadamente, e a casa de bombas deve impedir o acesso de animais de grande porte e até de insetos à água que será consumida pela população.
