INTERVENÇÃO ERGONÔMICA: APRECIÇÃO DAS CONDIÇÕES REAIS DE TRABALHO NO SISTEMA HOMEM-CARRO PARA COLETA SELETIVA

RESUMO: Este trabalho tem como objetivo melhorar as condições de trabalho do sistema catador X carro para coleta seletiva, visando a inclusão social do catador, com a dignificação do seu ofício. Evidencia-se direcionamentos ergonômicos com base em observações feitas nas ruas com fotos, e questionários realizados com o apoio da COOPCICLA, Cooperativa de Coleta Seletiva parceira da VEGA.

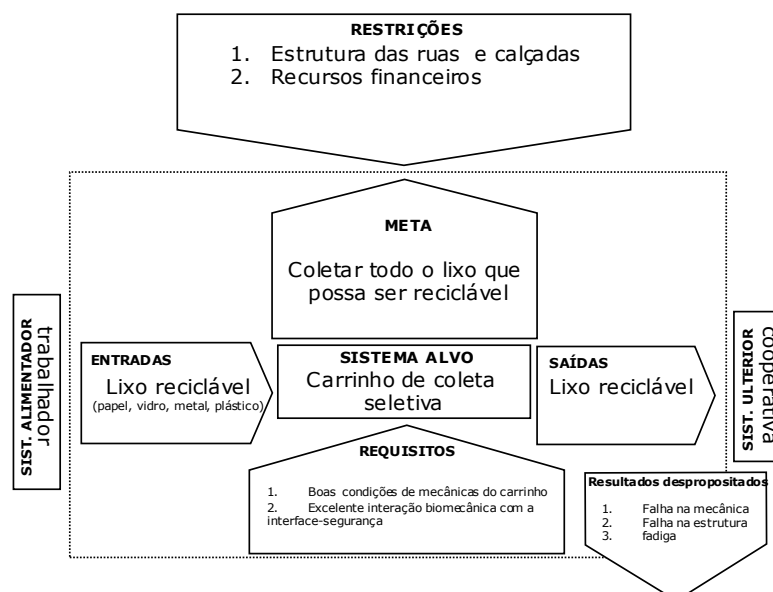
Fig.1: caracterização e posição serial do sistema

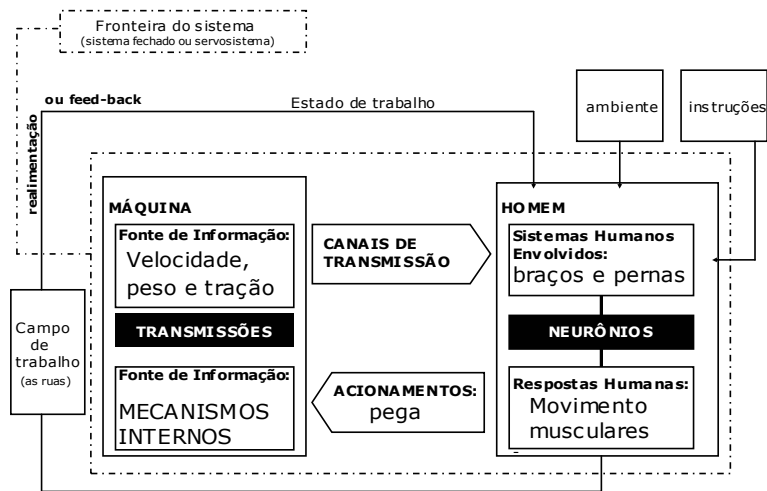
Fig.2: modelagem comunicacional do sistema

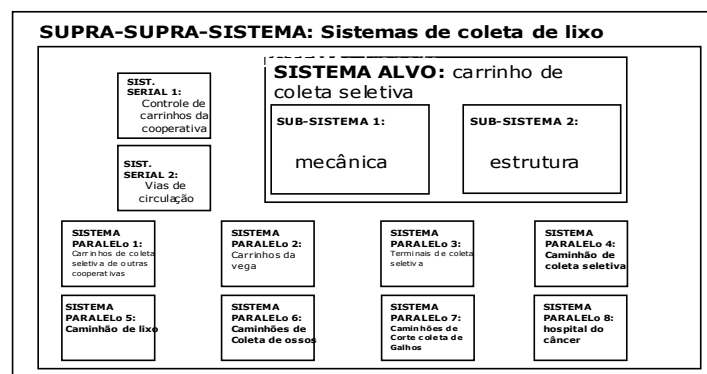
Fig.4: expansão do sistema

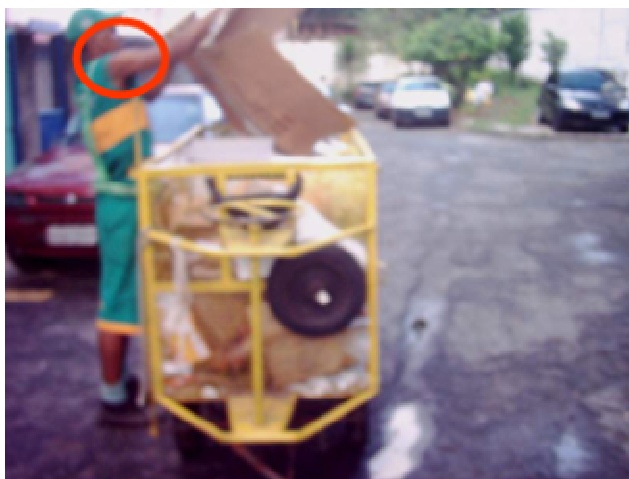
Fig.6: posição prejudicial ao ombro

Esta fase consiste na compreensão dos problemas com base em registros fotográficos de diversos constrangimentos. Tendo como foco o carro, de modo geral, percebe-se um exagero na altura estrutural do mesmo e assimetria da pega.

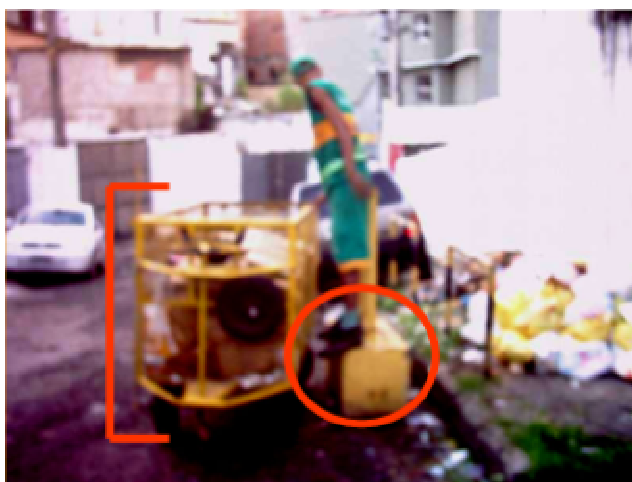
Fig.7: a altura estrutural dificulta a tarefa

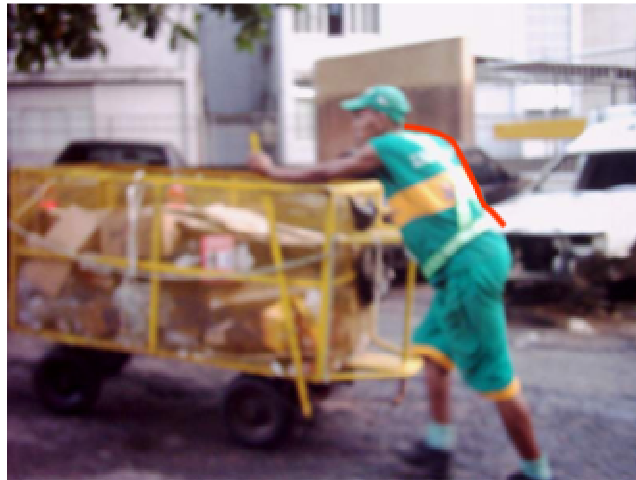
Fig.8: o excesso de peso somado com a incongruência do painel de controle propicia sinuosidade na coluna

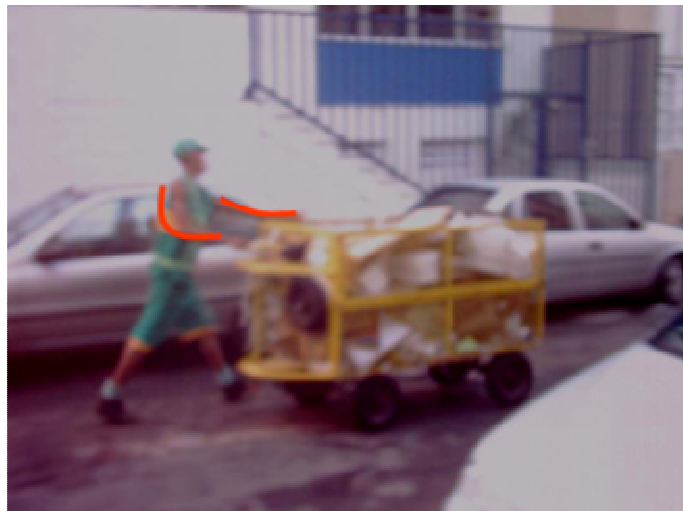
Fig.9: postura assimétrica assumida

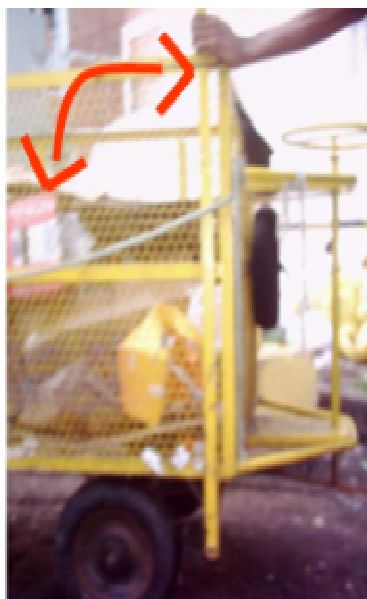
Fig.10: acionamento de freio pode ser uma causa para l.e.r.

freio: 60%

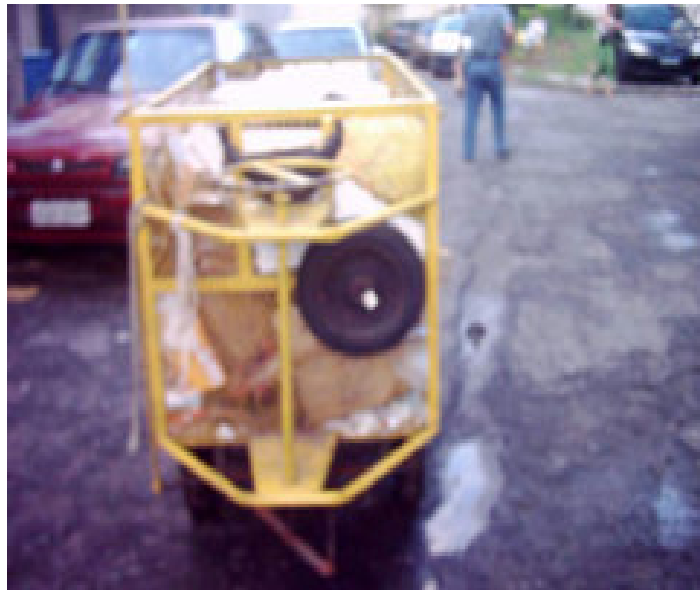
Fig.11: o carro não apresenta algum aparato de proteção; o catador fica exposto às intempéries

falta de proteção às intempéries (sol e chuva): 50%

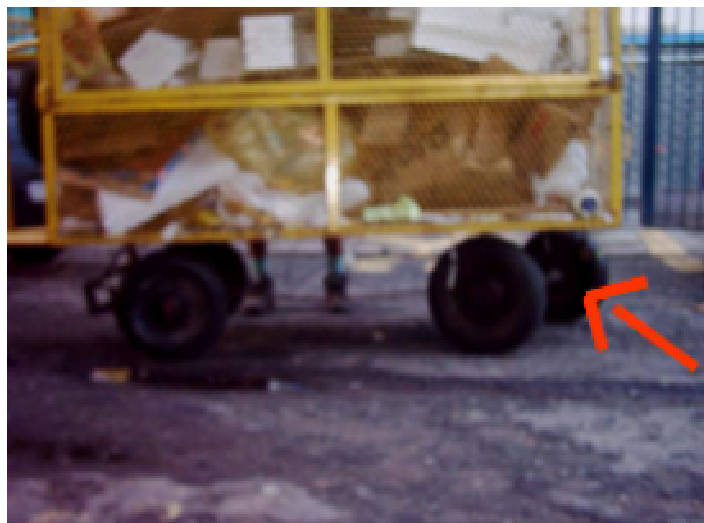
Fig.12: a não existência de amortecimento de impacto, pode produzir um coeficiente de vibração

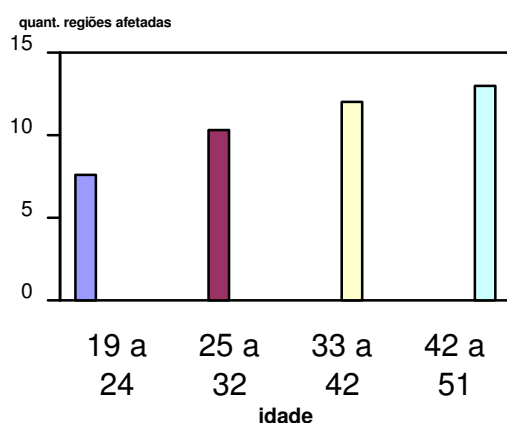
Fig. 16: média de regiões músculo - esqueléticas afetadas por idade

Foi possível, através dos questionários, estabelecer estudos comparativos, comprovando a estrita relação entre a influencia da idade no posto de trabalho diretamente proporcional à quantidade de membros e regiões corpóreas afetadas e a altura como caráter determinante nas lesões, na maior probabilidade de constrangimentos músculo-esqueléticos para pessoas de menor estatura.

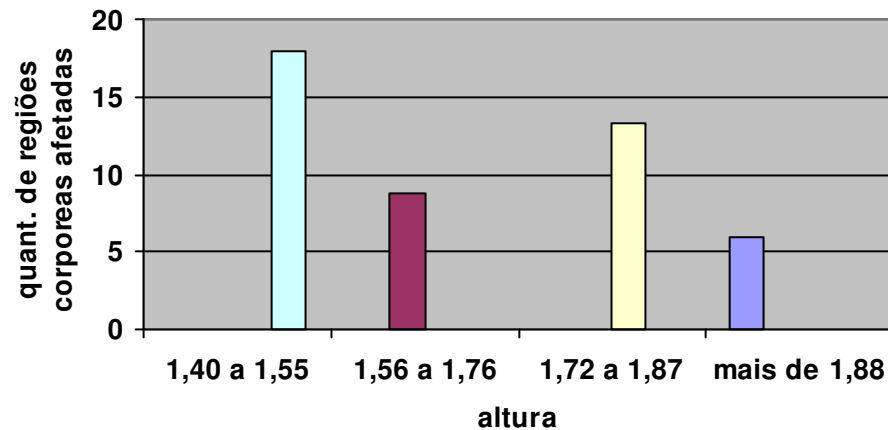
Fig. 17: média de regiões músculo - esqueléticas afetadas por altura.
